追跡

グラスウールの長期性能

そこで、グラスウールを使用した住宅の壁を一部はがして、

内部結露が発生しているかを調査、

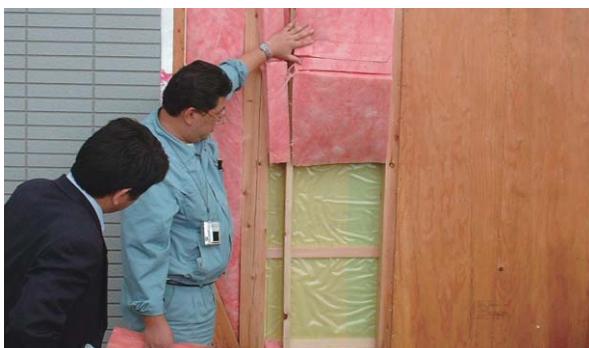
グラスウールをめぐり防湿フィルム側を確認。
結露の痕跡もなく良好な状態をキープ。また、グラスウールにタレやヘタリはみ
られない。

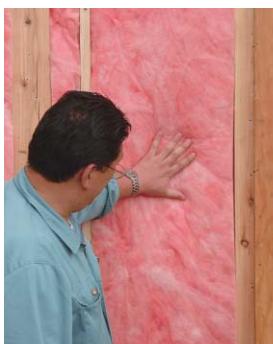
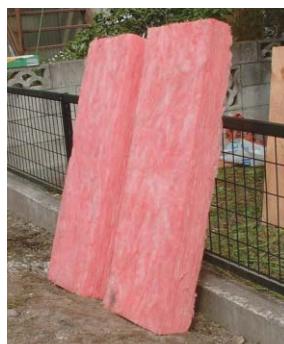
完璧な乾燥状態で、弾力も十分。

取り出して立てかけても新品並みの
剛性で、劣化はみられない。

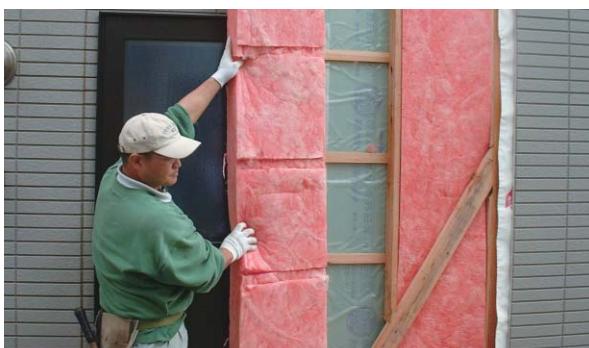
北側の壁内もカビが生えた様子はなく、全く結露していないことが伺える。

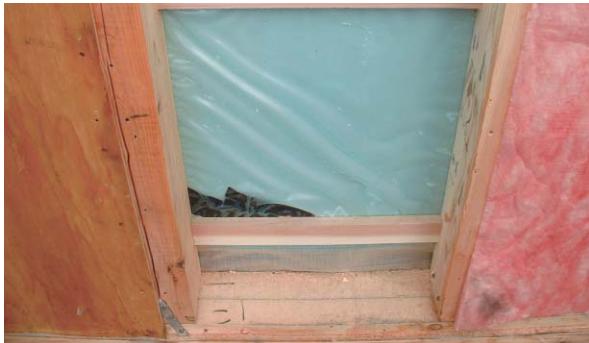
土台付近も乾燥しており、結露の痕跡は微塵もなく、良好な状態を確保。

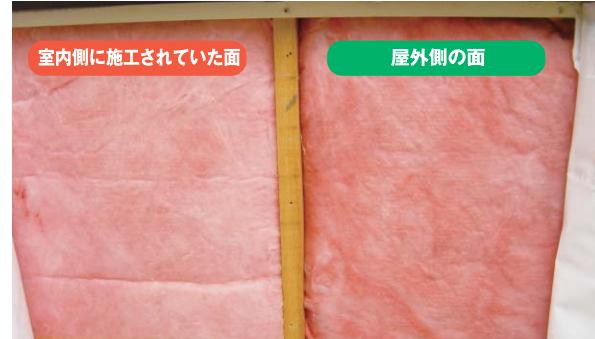
左側は室内側に施工されていた面、右は屋外側の面。どちらの面もきれいな状態を保っている。

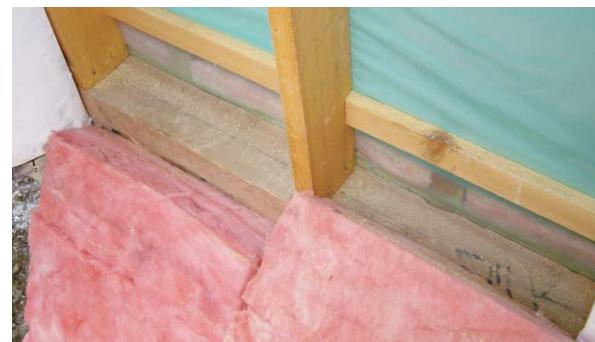
土台は乾燥状態で、建築中に発生したと思われる木くずも乾燥しており、結露の痕跡もない。

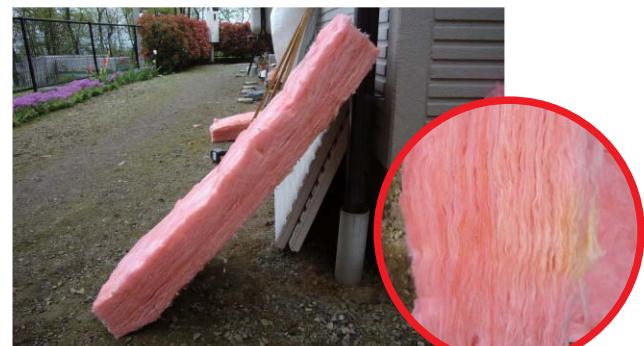
グラスウールを立てかけて剛性を確認。この角度でも折れ曲がることなく、十分な弾力性を保持。
断面もきれいな状態。

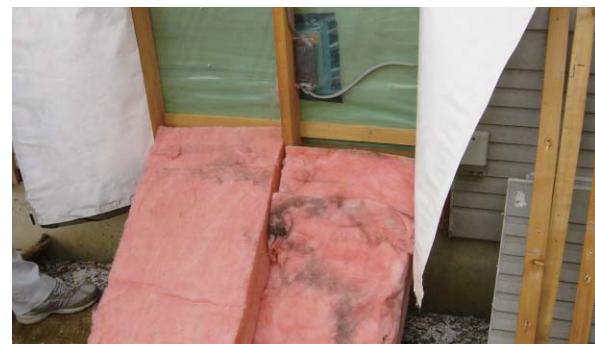
グラスウールの室内側に気密コンセントボックスの小さい隙間から空気が流入した痕跡があった。これは、住宅全体の気密性能が高い表れである。

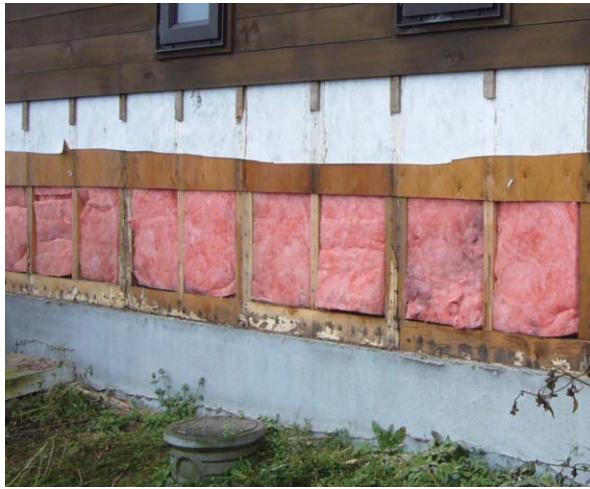
グラスウール屋外側に表面を通気したことによる若干の汚れがあった。

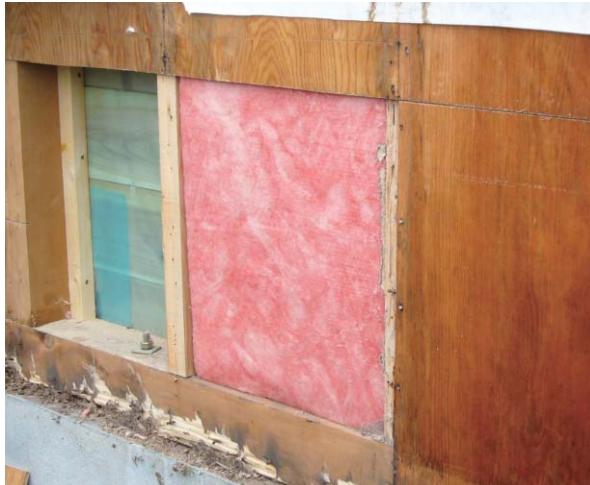
壁体内は乾燥しており、グラスウールの色褪せもなく、きれいに施工されていた。

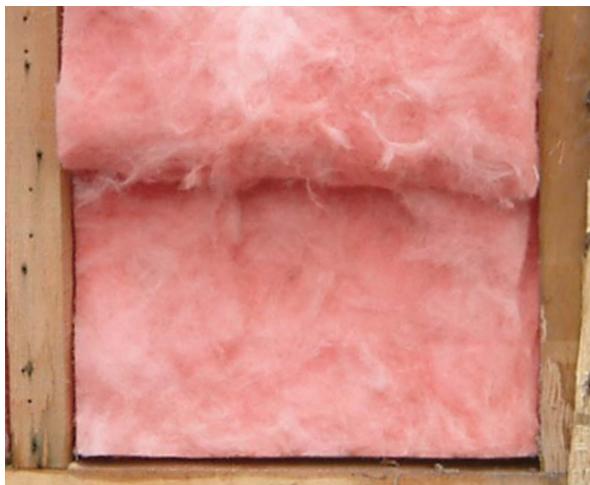
グラスウール内部に結露の痕跡もない。

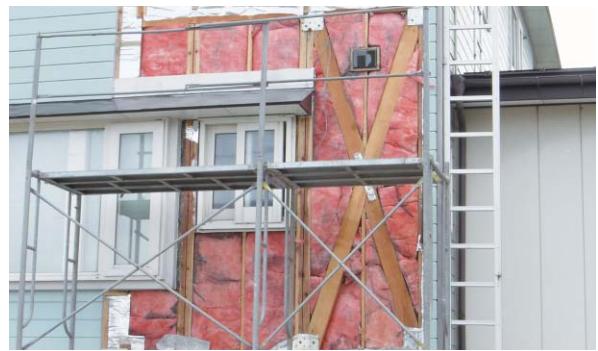
グラスウール屋外側に表面を通気したことによる若干の汚れがあるが、タレやヘタレは見られない。

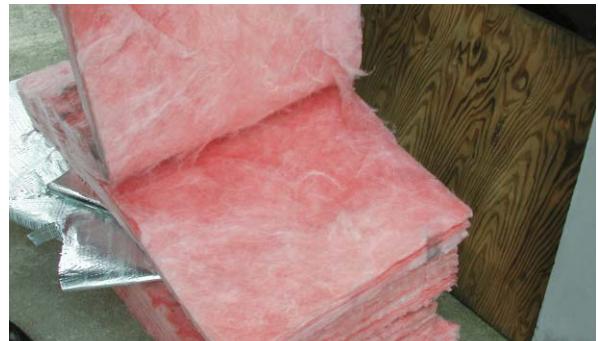
グラスウール内部に結露の痕跡はない。

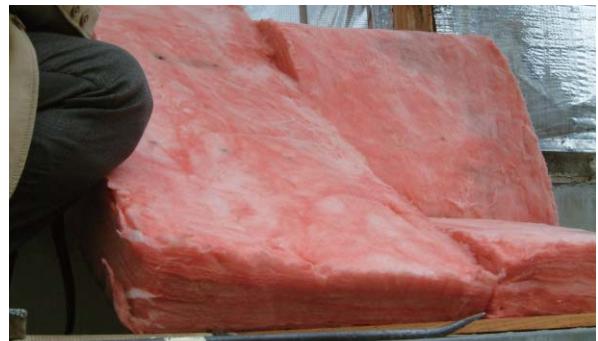
グラスウールの室内側は汚れもなくきれいな状態。

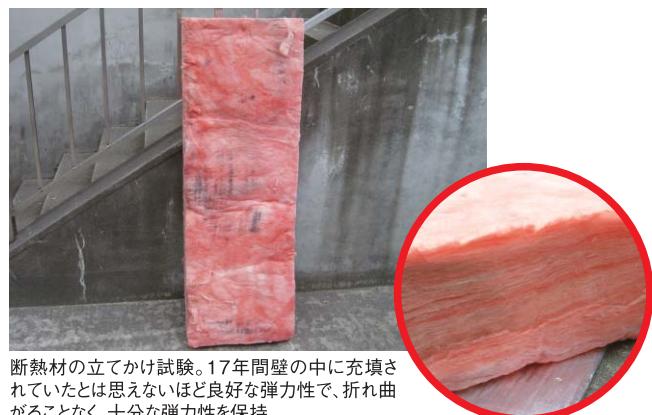
断熱材の立てかけ試験。17年間壁の中に充填されていたとは思えないほど良好な弾力性で、折れ曲がることなく、十分な弾力性を保持。

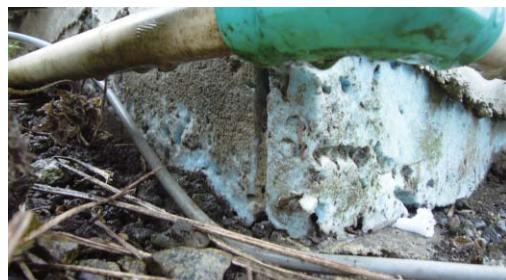
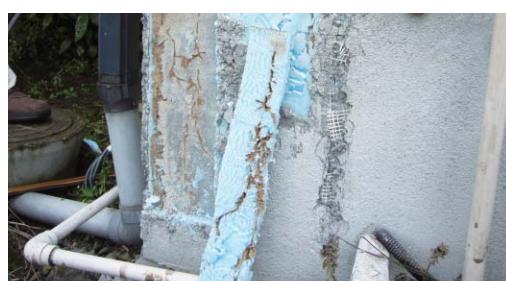
発泡プラスチック系断熱材

発泡プラスチック系断熱材の基礎断熱を採用している調査物件で、シロアリの被害を発見。断熱材を剥がしてみると、蟻道がはっきりと確認できた。

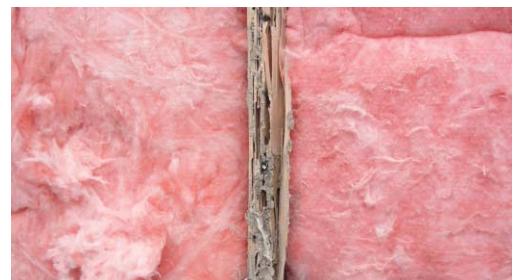
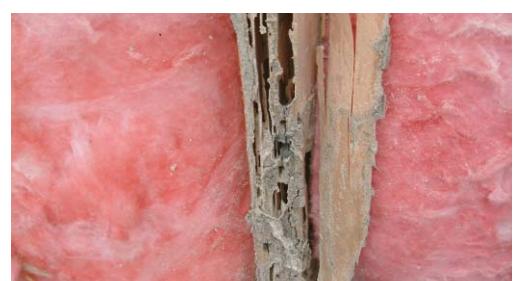
グラスウール断熱材

土台を通って、柱及び間柱の被害も確認できた。しかし、充填されているグラスウールはシロアリの被害が全くなく、何事もなかったかのようにきれいな状態で残っていた。
